Gemeente: Weststellingwerf
Plaats: Vinkega
Adres: Noordwolderweg 23

Oorspr. functie: N.H. Kerk
Huidige functie: geen
MIP-code: FR-WES-125
Kadaster:

Datum opname: september 2013

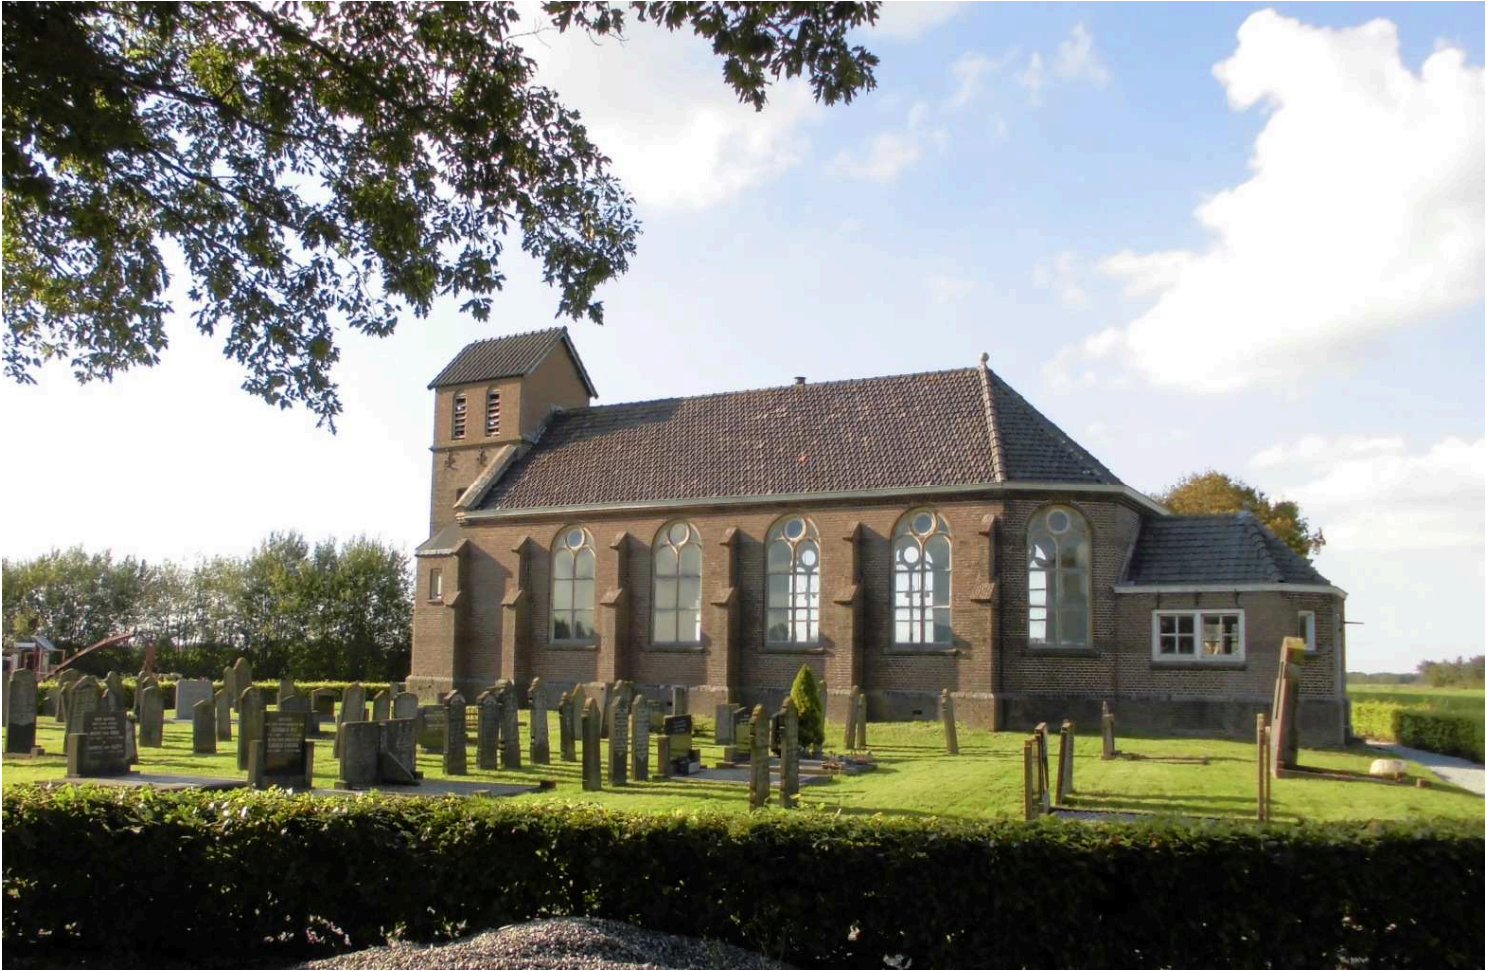
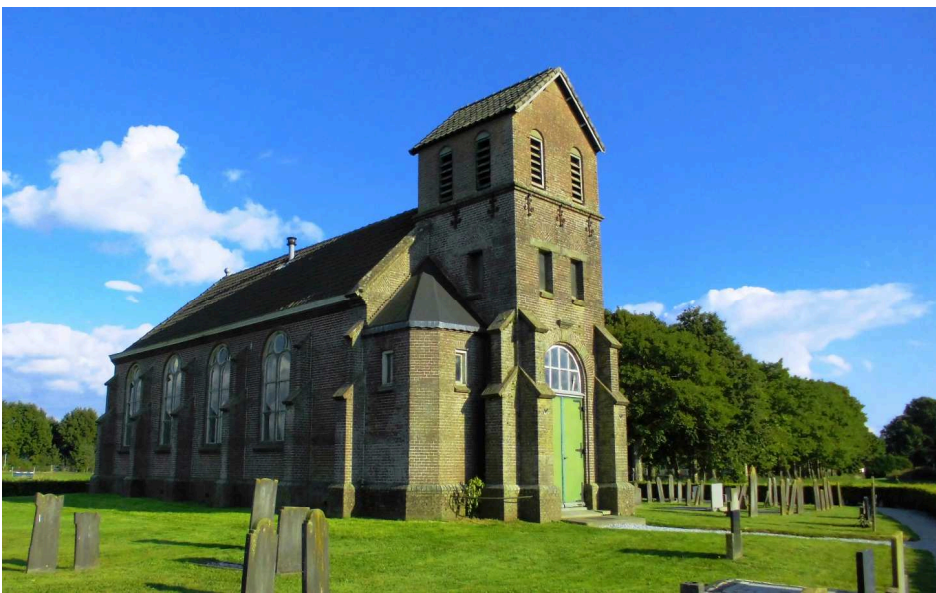
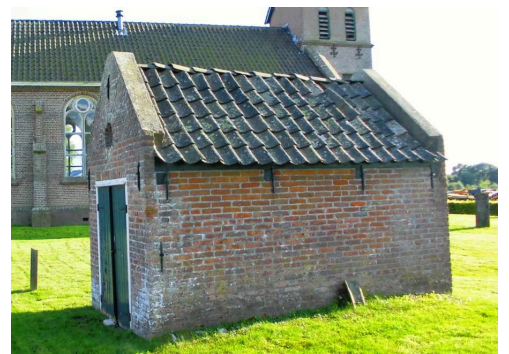
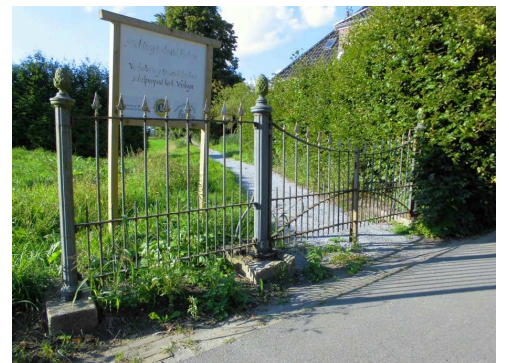
Helaas is de kerktoren met een storm naar beneden gekomen en ligt er een tijdelijk? zadeldak op de toren.
Huidige technische toestand matig. De kerk is een vergelijkbaar type kerk als de kerk uit 1898 van Steggerda

De kerk is opgetrokken in eclectische bouwstijl met neoromaanse elementen. Het kerkschip is aan de achterzijde voorzien van een lagere aanbouw onder een pannendak en met een loopdeur in de oostgevel en enkele dubbele houten vensters. Aan de westzijde van de kerk staat de toren met zijkapellen. De toren is haar oorspronkelijke spits verloren en bezit nu een met pannen bedekt zadeldak.

De toren bezit acht langwerpige galmgaten in de niet monumentale, recente (jonger dan 50 jaar), opbouw.

De zijkapellen tegen de westgevel van de kerk zijn voorzien van een afgeschuinde hoek. De kap van de zijkapellen, bestaande uit drie vlakken, is momenteel provisorisch bedekt met bitumen. Lichtinval wordt verkregen door twee kleine rechthoekige vensters met houten ramen.

Bouwkundige staat van de kerk is voor zover waarneembaar in matige staat. Technisch herstel en een nieuwe functie is wenselijk voor het behoud van het kerkgebouw.

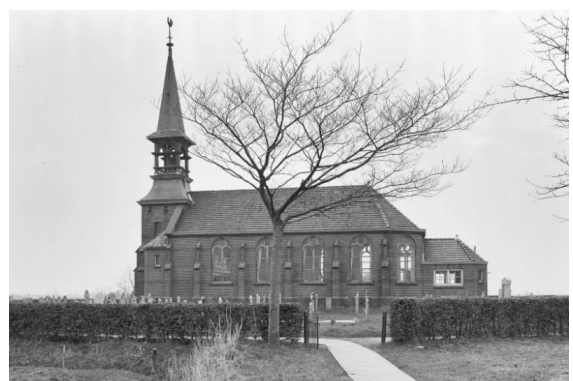
De kerk omstreeks 1965 met oorspronkelijke spits
