Gemeente: Weststellingwerf  
Plaats: de Blesse  
Adres: **Markeweg 14**

naam: **d'Oldebles**  
Kadaster: BDK C 426

**Gemeentelijk monument**  
Karakteristiek pand  
Indifferent

### Redengevende omschrijving:

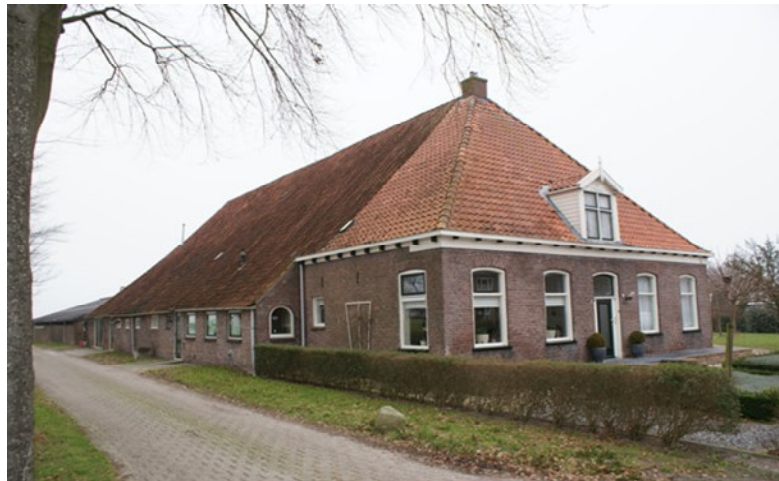
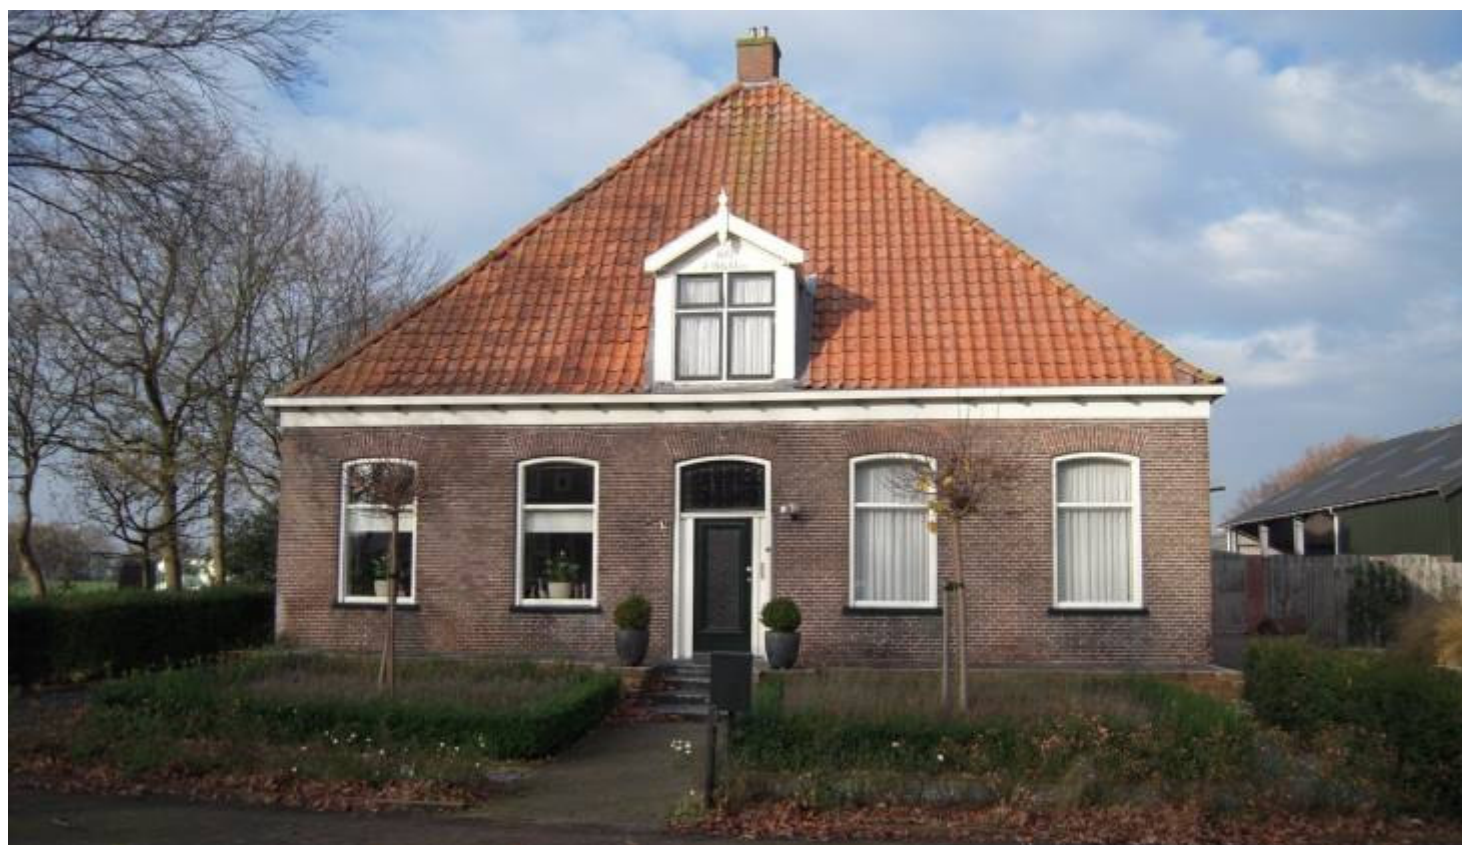
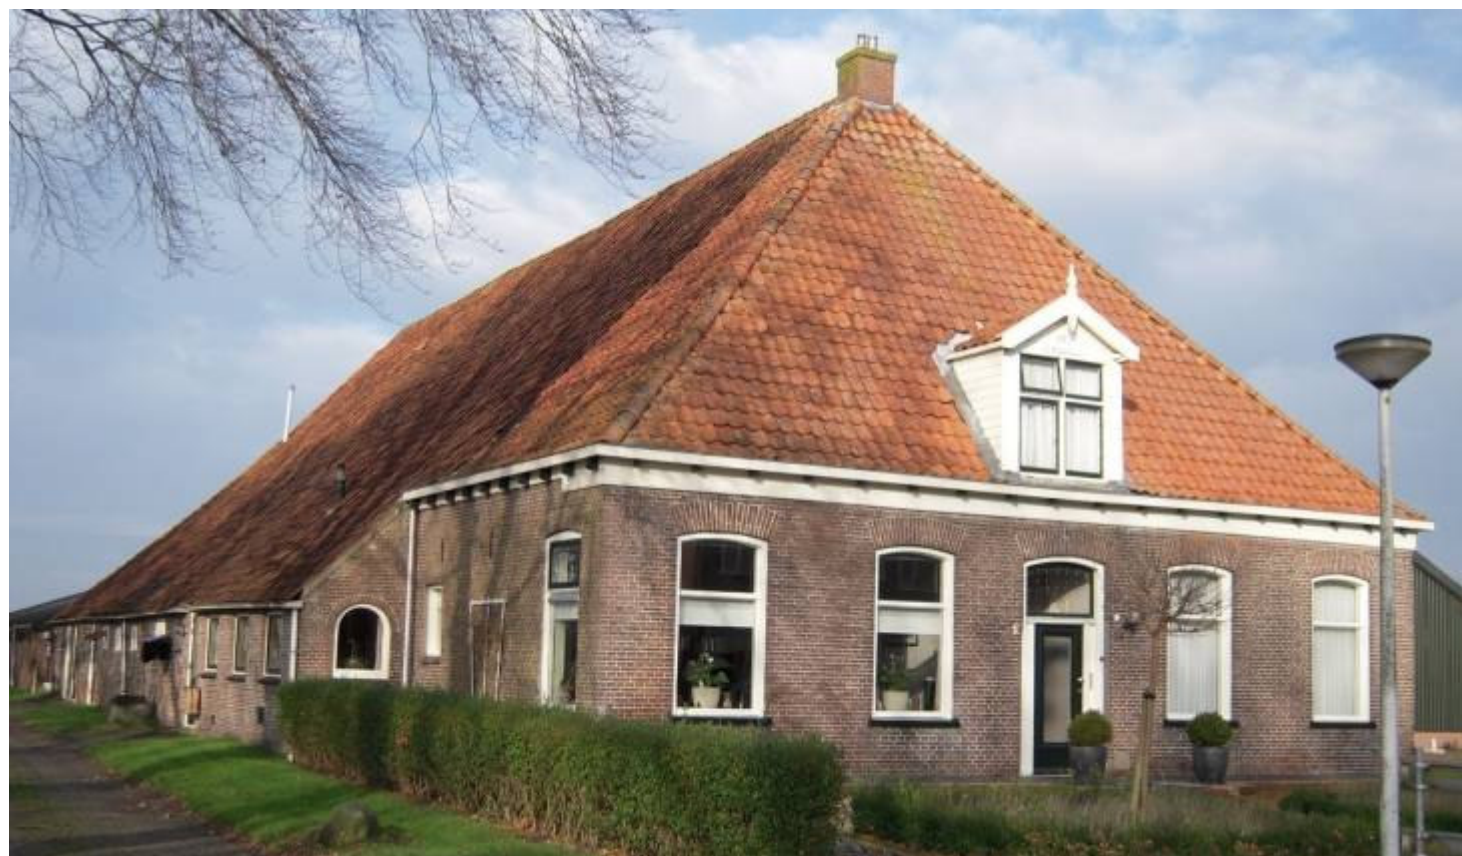
D'Oldebles is gebouwd in 1873 en is in het straatbeeld kenmerkend door de boeren functie tussen alle andere woonhuizen en (kleine) ondernemers, maar is ook beeldbepalend door de ligging direct aan de weg, en de authenticiteit van de hoofdvorm. Kenmerkend zijn de mendeuren door de schuine plaatsing in de zijgevel.

Het bouwvolume bestaat uit twee bouwlagen onder schilddak. Het is een homogeen volume op rechthoekige plattegrond, met aan de voorzijde het woonhuis en aan de achterzijde de schuur.

De gevelcompositie is symmetrisch, centraal is de entree geplaatst met de dakkapel erboven en zowel links als rechts een tweetal raamvensters. De geprofileerde kozijnen met kalf en verbrede onderdorpel zijn getoogd maar de boven- en onderramen zijn vervangen door beglazing. Het is wenselijk om de kozijnen weer te voorzien van ramen. Boven de vensters zit een anderhalfsteens hoge rollaag. Het bovenlicht van de entree en enkele vensters in de zijgevel bezitten nog wel ramen in de kozijnen. De oorspronkelijke indeling van het woongedeelte is aan de gevel duidelijk afleesbaar.

De boerderij is in roodbruine baksteen gemetseld in kruisverband met een snijvoeg in het voorhuis en platvol in het schuurdeel. Op het dak ligt een natuurrode VH pan en de schuur is voorzien van oude holle pannen. (het achterdakvlak is bedekt met een golfplaat). De gevelindeling van de schuur is in het verleden vele malen gewijzigd. Hierdoor is de geschiedenis en ontwikkeling van het gebruik afleesbaar. Zo zijn nog diverse soorten betonnen stalramen aanwezig en meerdere loopdeuren.

Karakteristiek is ook de gevelsteen rechts naast de voordeur, het kelderraam in de zijgevel en de mendeuren in de schuur.

Bouwkundige staat van het pand is redelijk. Plaatselijk is er achterstallig onderhoud. De bijgebouwen aan de achterzijde zijn uitgesloten van bescherming.
