Gemeente: Weststellingwerf	Oorspr. functie: boerderij met woning	Gemeentelijk monument
Plaats: Zandhuizen	Huidige functie: boerderij met woning	Karakteristiek pand
Adres: Zandhuizerweg 39	MIP-code: FR-WES-21 Kadaster: NWD O 827	Indifferent

Gemeente: Weststellingwerf
Plaats: Zandhuizen
Adres: Zandhuizerweg 39

Redengevende omschrijving:

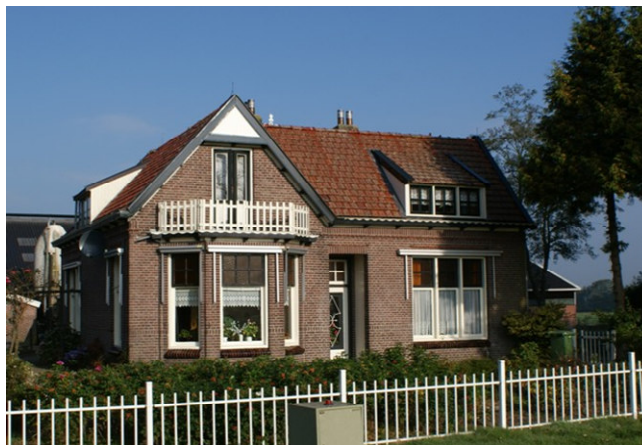
kunststof uilebord en goten van de schuur doen iets afbreuk aan authenticiteit.

De staat van het pand is voor zover waarneembaar goed. De uileborden en goten van de schuur zijn van kunststof.

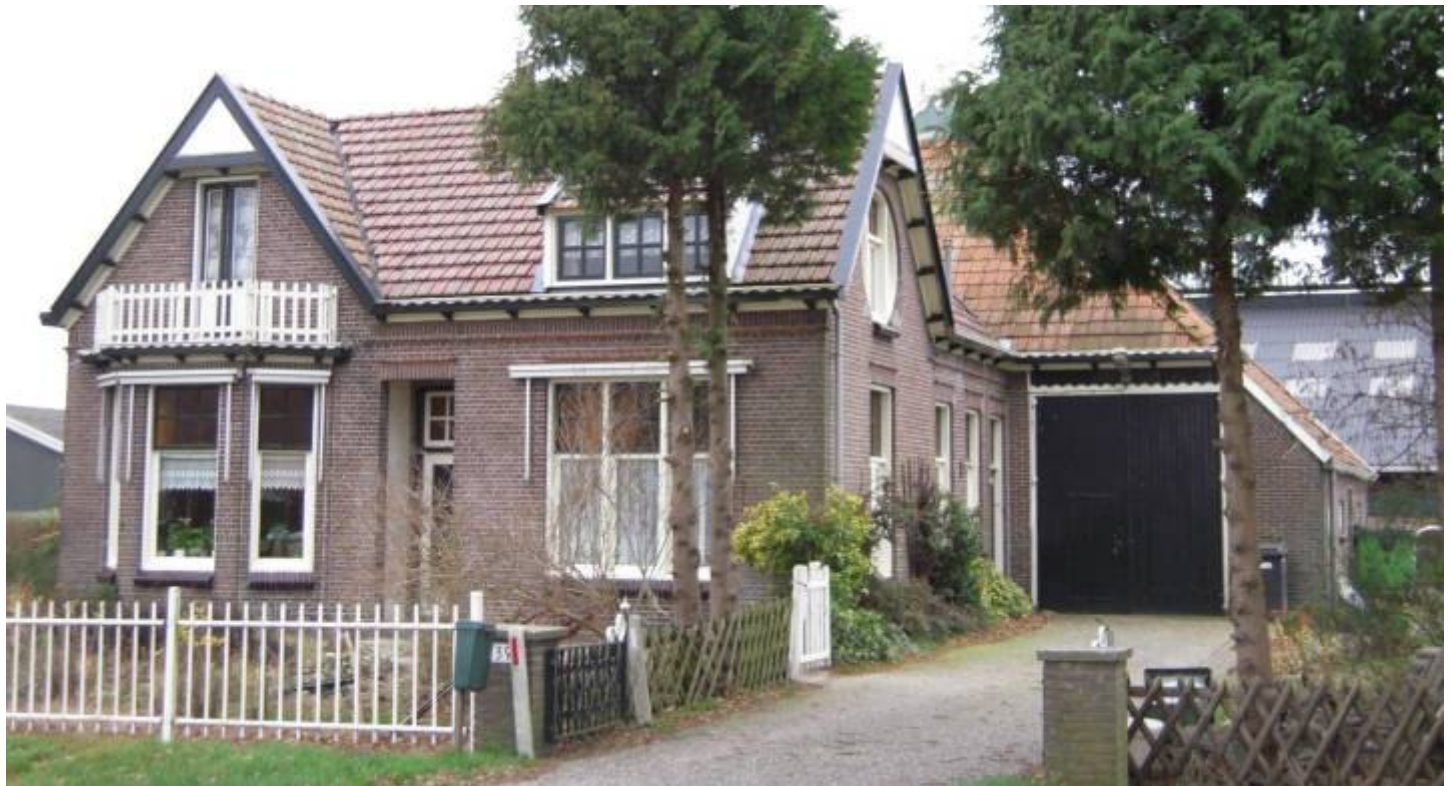
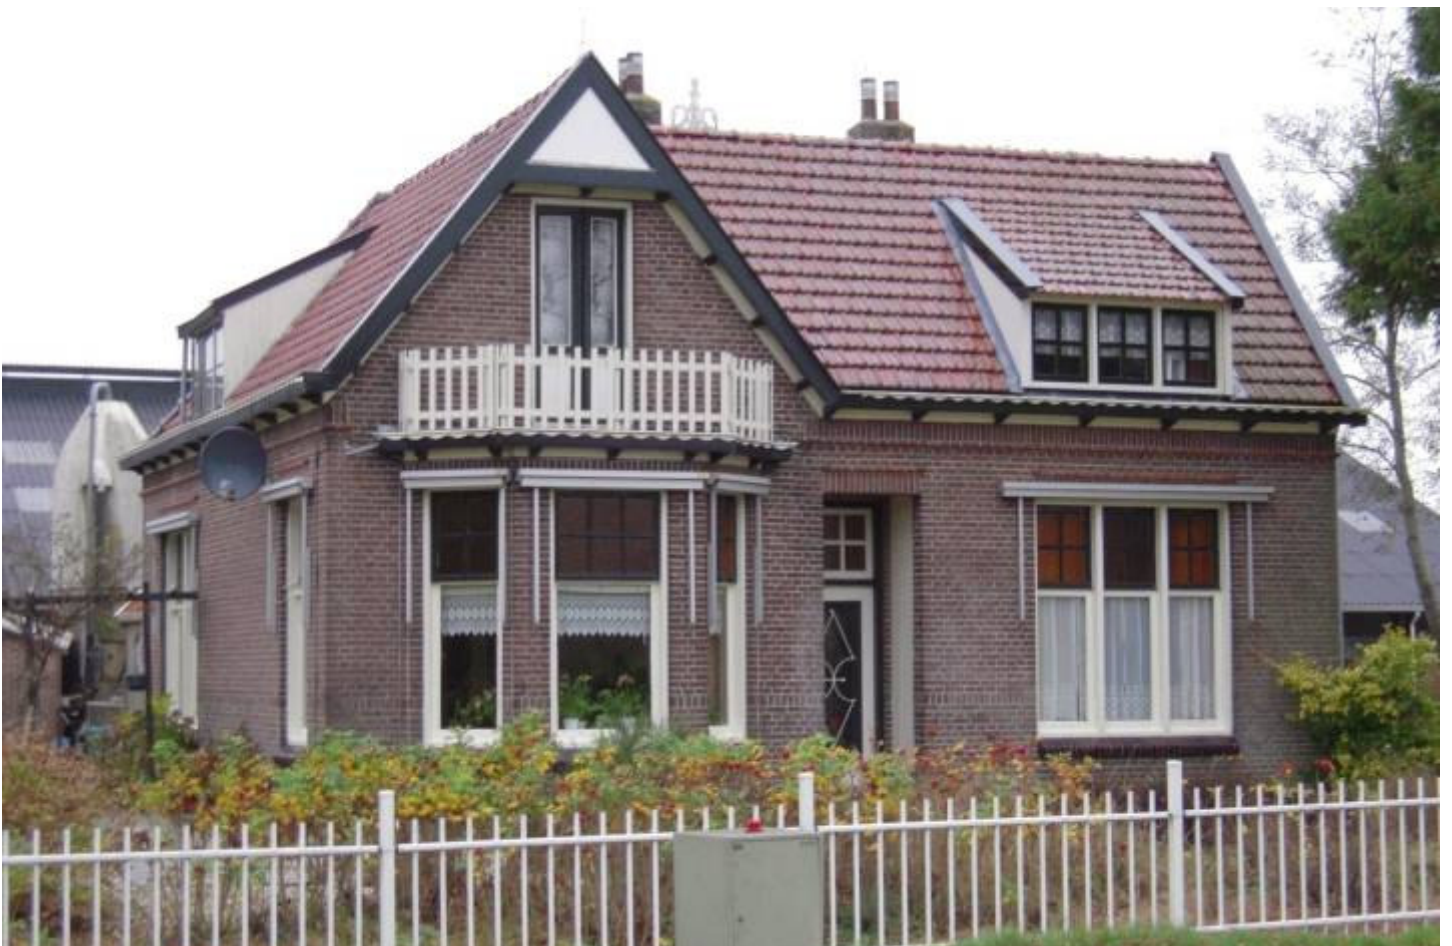
Het woonhuis is gebouwd op nagenoeg vierkant grondplan als één bouwlaag met verdieping onder een samengesteld kap met twee topgevels en diverse dakschilden. De schuur is gebouwd als één bouwlaag onder een schilddak op eveneens nagenoeg vierkant grondplan.

De vormtaal van de woning is hoekig, te herkennen aan de portiek, de erker en de topgevels van het woonhuis. De entree is centraal in de voorgevel, in een portiek, gelegen. Rechts van de entree zit een driedelig raamvenster met boven- en onderramen. Boven dit venster is een dakkapel gesitueerd in dezelfde breedte. Links van de entree is de erker met drie zelfstandige raamvensters aanwezig. De erker is tevens het balkon van de verdieping die bereikbaar is via de dubbele deuren in de topgevel.

De woning is opgetrokken in met bruinrode baksteen in kruisverband metselwerk met platvol voegwerk. Baksteen decoraties als de uitkragende profielsteen onder de gootlijst geven de gevel een verzorgd karakter. Op het dak ligt een verglaasde bruine kruispan. Onder de kap zit een houten bakgoot op geprofileerde klossen. De betimmering loopt door als dakoverstek van de topgevels.

De schuur is opgetrokken met bruinrode baksteen in halfsteens metselverband. De schuur is voorzien van stalen stalraampjes met verschillende roedenverdeling en gesloten loopdeuren. De baanderdeuren zijn in de voorgevel gesitueerd. Op de kap liggen natuurrode gegolfde Friese pannen.
